## الدوافع الدينية والحضارية لأساليب صيانة وترميم المنحوتات في مصر ما بين الماضي والحاضر. Civilization and religious motives of sculpture conservation and restoration methods in Egypt, past and present

د.ساره عبد ربه محمد عبده

مدرس بقسم النحت والتشكيل المعماري والترميم، كلية الفنون التطبيقية، جامعة بنها.

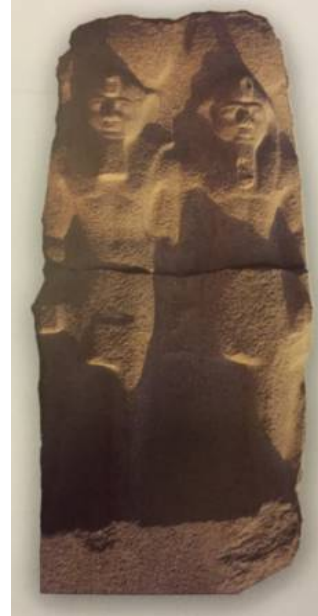
ففى عام 1996 م تم إكتشاف تمثال غير مكتمل مزدوج للملك "رمسيس الثانى" وإلى جواره إحدى الآلهة (شكل 1) بالجهة الجنوبية لهرم منقرع بالجيزة، والتمثال مصنوع من الجرانيت الأحمر، ووزنه ثلاثة أطنان ونصف وارتفاعه 339سم وعرضه 155 سم، ويوجد شرخ عرضى كبير فى منتصف التمثال يقسم التمثال إلى جزئين ويرجح أن يكون هذا الشرخ هو السبب فى إهمال التمثال وعدم إكتماله<sup>(7)</sup> (ص125). إن وجود مثل هذا الشرخ يبطل وظيفة التمثال التى نحت لأجلها وهى تخليد ذكرى الملك حيث أن تمثال بهذا الحجم نحت ليوضع فى إحدى المعابد كما أن إدراك

(شكل 1) تمثال مزدوج للملك "رمسيس الثانى وإحدى الآلهة. نقلاً عن: (Zahi Hawass: Newly discovered from Giza, 1990-2009, p.171).

الفنان لعدم وجود جدوى لتكملة التمثال من الجانب التقنى هو ما جعله يتوقف عن العمل به وذلك لأن إستكمال العمل به سيؤدى إلى تصدع الشريح بالحجر، كما أن وجود مثل هذا الشريح يجعل من الصعب وربما من المستحيل نصب التمثال في الوضع الرأسى وجره إلى المكان المخصص لوضعه.

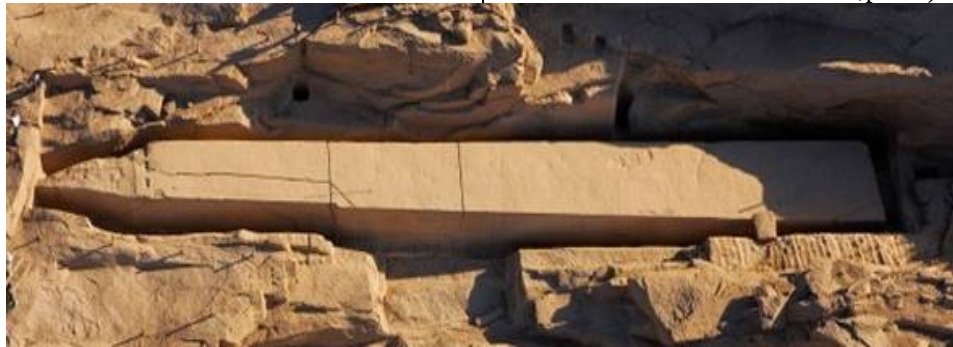
ومن أشهر الأعمال الفنية الغير مكتملة أيضاً في مصر القديمة المسلة الناقصة بأسوان (شكل 2) والمسلة من الجرانيت الوردى وطولها 42 متر ومقطوعة من الحجر من ثلاثة جوانب أما الجانب الرابع مازال متصل بالحجر ويرجح تأريخها في عهد الملكة "حتشبسوت" لتنتقل إلى معبدها بالدير البحرى بالأقصر (ص637). ولكن وجود شريح بقمة المسلة أجبر العاملين بها على التوقف حيث أنه سيكون بمثابة نقطة ضعف أساسية تقف في طريق نقل ونصب المسلة.

(شكل 2) المسلة الناقصة بأسوان. نقلاً عن: (www.Egyptexcursions.co.uk).

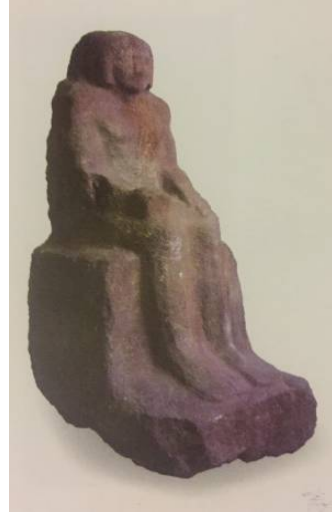
وأقرب مثال على ذلك تمثال غير مكتمل لرجل جالس عثر عليه شمال هرم "منقرع" بالجيزة إرتفاعه 148 سم وعرضه 40 سم ويرجع إلى عصر الدولة القديمة ومصنوع من الحجر الجبرى (شكل 3)، ويبدو أن السبب في عدم إكمال التمثال هو وجود كسر في النزاع الأيمن للتمثال أجبر الفنان على التوقف (ص132). ويتضح من هذا المثال أن الفنان لم يكمل هذا التمثال ولم يحاول ترميمه والسبب في ذلك ليس الجانب التقنى حيث أن التمثال يعد أصغر بمراحل من المنحوتات السابقة ولكن الدافع وراء ذلك دافع دينى وعقدى فكيف للتمثال أن يقوم بدوره الدينى والعقدى الذى نجت لأجله وهو يشوبه عيوب فلا بد للتمثال أن يكون مكتملاً ليساعد الروح على التعرف على صاحبها كما ذكرنا من قبل ولم يكن الفنان يقوم بنحت التمثال كتلة واحدة إعتباطاً ولكنه عمل على تصميم تكوين يقوم فقدان أى جزء من أجزاء التمثال قدر المستطاع.

(شكل 3) تمثال رجل غير مكتمل. نقلاً عن Zahi Hawass: Newly discovered (1990-2009, p.172).

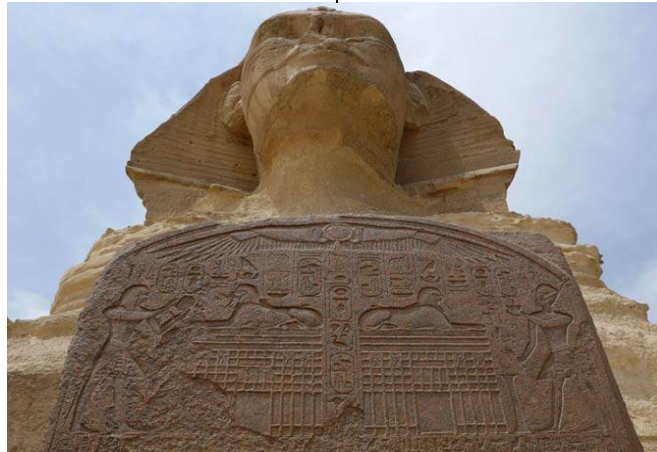
لقد تعرض تمثال "أبو الهول" لكثير من عمليات الصيانة الترميم على مر العصور المختلفة، وتعد لوحة "الحلم" الرابضة بين مخالب "أبو الهول" هي أقدم دليل يشير إلى أعمال الصيانة والترميم الأولى للتمثال والتي ترجع إلى عصر الملك "تحتمس الرابع"، الأسرة الثامنة عشر، الدولة الحديثة (شكل 4). وتحكي اللوحة أن الملك "تحتمس الرابع" كان يقوم برحلة صيد بهضبة الجيزة قبل توليه الحكم ثم لجأ إلى "أبو الهول" عندما أصابه التعب وخذل إلى النوم وكان جسم التمثال كله في ذلك الوقت مغطى بالرمال ولا يظهر منه غير رأسه، ليرى بمنامه "أبو الهول" يبشره بعرش مصر طالباً منه إزاحة الرمال التي حوله في حين توليه الحكم، وبالفعل في السنة الأولى من تولي الملك الحكم أمر بإزالة الرمال وصيانة وترميم التمثال وإعادة الأحجار المتساقطة من التمثال إلى أماكنها وتسجيل الحلم على لوحة كبيرة مصوراً عليها الملك يقدم القرابين لأبو الهول لتوضع اللوحة بين مخالب أبو الهول.

(شكل 4) لوحة "الحلم" للملك "تحتمس الرابع" نقلاً عن: (www.pbs.org).

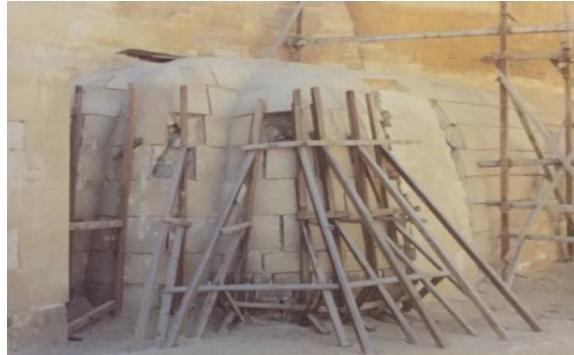
(1987) والتي إستخدم فيها مونة من الجبس والأسمنت لربط الأحجار ببعضها بالإضافة إلى إستبدال أحجار العصر الرومانى بأحجار كبيرة شوهت نسب جسم التمثال ولا تشبه أحجار العصور القديمة (شكل 7) وكان الهدف من تلك الأحجار تقليل إستخدام المونة قدر الإمكان.<sup>(2)</sup> (ص123، 122)

(شكل 7) أعمال إستبدال الأحجار الأثرية بأحجار كبيرة غير مناسبة. نقلاً عن: (زاهى حواس: أهرامات مصر- هضبة الجيزة- أبو الهول ص125).

وبذلك نستنتج أن إستخدام ملاط مكون من الأسمنت والجبس فى ترميم "أبو الهول" المنحوت من صخرة من الحجر الجبرى كان بمثابة خطأ جسيم يضر الصخرة الأم للتمثال لأن هذا الملاط يسد مسام الصخرة الأم ويجعلها غير قادرة على التخلص من المياه الزائدة التى تمتصها وبالتالي فتقوم بطرد طبقة الملاط الغربية والمتنافرة عن خصائصها الطبيعية، كما أن الأسمنت والجبس يزدودا من وجود الأملاح فى الأحجار ومن المعروف أنه كلما زادت نسبة الأملاح كلما زادت نسبة الخطر على الأثر.

ولذلك كان من الطبيعى اللجوء إلى خامات طبيعية تدخل فى التركيب الأساسى للحجر الجبرى لصناعة طبقة الملاط، وقد أدرك المصرى القديم ذلك عند نحت التمثال فاستخدم طبقة ملاط مكونة من الجبر والرمل بنسبة 3:1 ، حيث أن تفاعل الجبر أو الرمل مع الحجر الجبرى لا يضر على الإطلاق بالصخرة الأم، وهذا ما تم إدراكه فى نهاية الأمر من قبل هيئة الآثار المصرى ولجأت إلى الترميم بالملاط المستخدم فى العصور القديمة بنفس النسب. كما تم تشييع رقبة التمثال بماء الجبر الغنى بهيدروكسيد الكالسيوم وذلك لتقوية الحجر فى هذه المنطقة من التمثال.

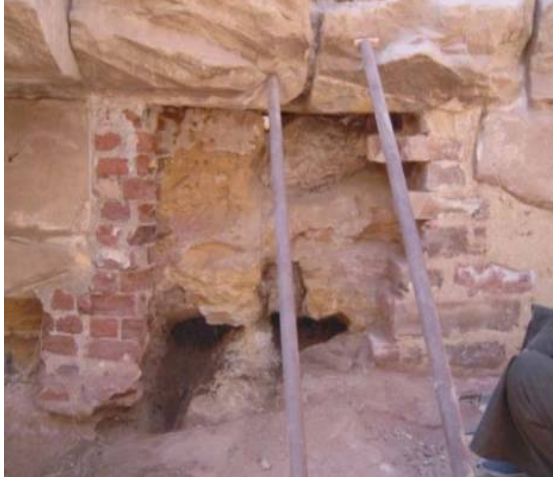
الشمالية بالكرنك كنموذج للترميمات التي تمت من قبل "Cfeetk". تم إستبدال الأجزاء المرممة قديماً والمبنية بالطوب الأحمر بالحجر والجير (شكل 10) (9) (ص55) ، وقد إعتمدت أعمال الترميم على تقوية كتل الحجر الرملي بمادة "سيليكات الإيثيل" وذلك لإيقاف التحلل الشديد الذي أدى إلى تحول الحجر إلى رمل كما توجد أعمال تقوية أخرى بإستخدام الإيبوكسي بالإضافة إلى إستخدام أسياخ من الحديد الأستالسيتل لتدعيم الكتل ذات الحالة السيئة (1) (ص42). وإستخدمت مادة "PLM-M" لملا الفجوات الكبيرة بالحجر وهي مادة مكونة من الجير الطبيعي الخالي من الأملاح، كما إستخدمت مادة "Paraloid B72" المخفف بنسبة 3% من الأسيتون في الفراغات والفجوات الصغيرة والتي لم تسوء حالتها بعد أي التي مازالت سطحية ولم تتصدع في إتجاهات متعددة ولم تصل إلى عمق الحجر بعد، وإستخدمت مادة "Araldite" للصق بعض الشقق الحجرية المكسورة من أماكنها (أشكال 11، 12)، ولكن مع الوقت تم إكتشاف أن مادة "paraloid" يتحول لونها إلى أصفر بسبب تعرضها للشمس والحرارة ولذلك إستبدلت بمادة "Kluacel" والتي لا تتفاعل مع درجة حرارة أقل من 100-150 درجة مئوية وبذلك تكون هذه المادة أكثر ملائمة لجو مصر. (9) (ص56)

(شكل 10) صورة توضح إستبدال الطوب الأحمر والأسمنت بالحجر والجير. نقلاً عن: Recherché scientifiques: (Ministry of antiquities&centre national French de la Egyptian centre for the study of the temples of karnak(Activity Report2015),p.55

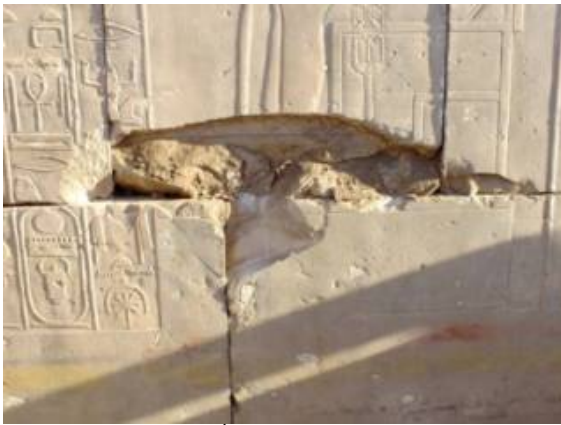
(شكل 11) منظر لشققة حجرية مكسورة من جدارية نحت بارز بالكرنك وتم لصقها بمادة "Araldite" بعد ملا الفجوات بمادة "PLM-M". نقلاً عن: (Ministry of antiquities&centre national de la Egyptian Recherché scientifiques: French-centre for the study of the temples of karnak(Activity Report2015),p.61

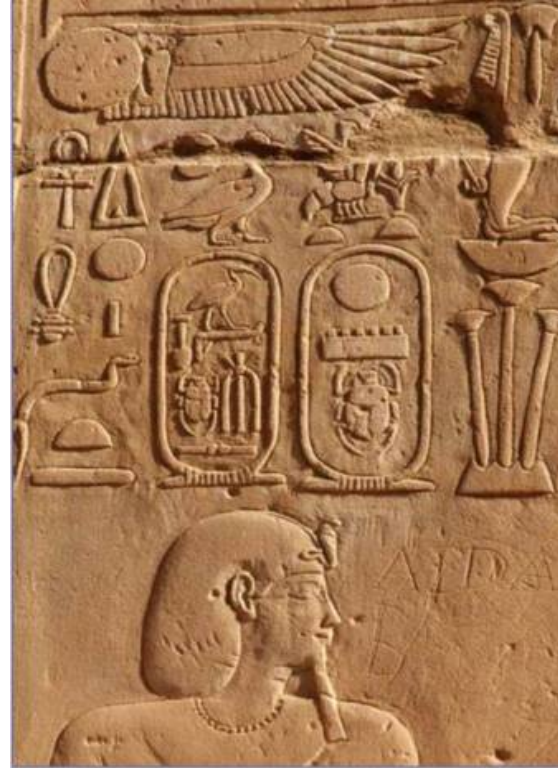
(شكل 9) منظر نحت بارز، العصر البطلمي، بالكرنك. نقلاً عن: (Peter Brand:Reuse and restoration,fig12)

كما أنه بالرغم من اعتماد الترميم فى العصر المتأخر والعصر البطلمى لأعمدة الكرنك التى تعرضت للتلف بسبب وجود الشقوق والكسور على إدراج حجارة صغيرة لإصلاح الهيكل الإنشائى للأعمدة إلا أنه أحياناً كانت تترك الحجارة المستبدلة خشنة السطح والملبس كما هى وغير مغطاة بطبقة من الملاط وفى بعض الأحيان الأخرى كانت تغطى تلك الأحجار بنفس الخامة المستخدمة

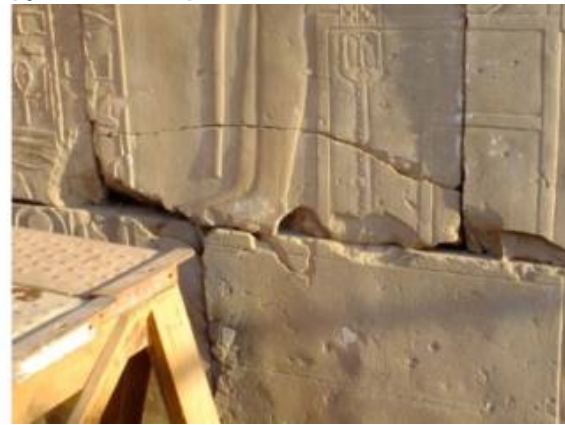
(شكل 12) منظر يوضح ملاً الفراغات والشقوق المتصدعة في الحجر بمادة "PLM-M".  
نقلًا عن: (Ministry of antiquities & centre national de la Recherche scientifiques: French-  
Egyptian centre for the study of the temples of karnak (Activity Report 2015), p.62).
